横浜市戸塚区 事業所入口 ガラス扉修繕工事 | 杉本ガラス建材 |

事業所入口ガラス扉が強風により、勢いよく開き、上部のみストッパーで止められた為に歪みが生じ破損（ガラス修理と対策修繕）

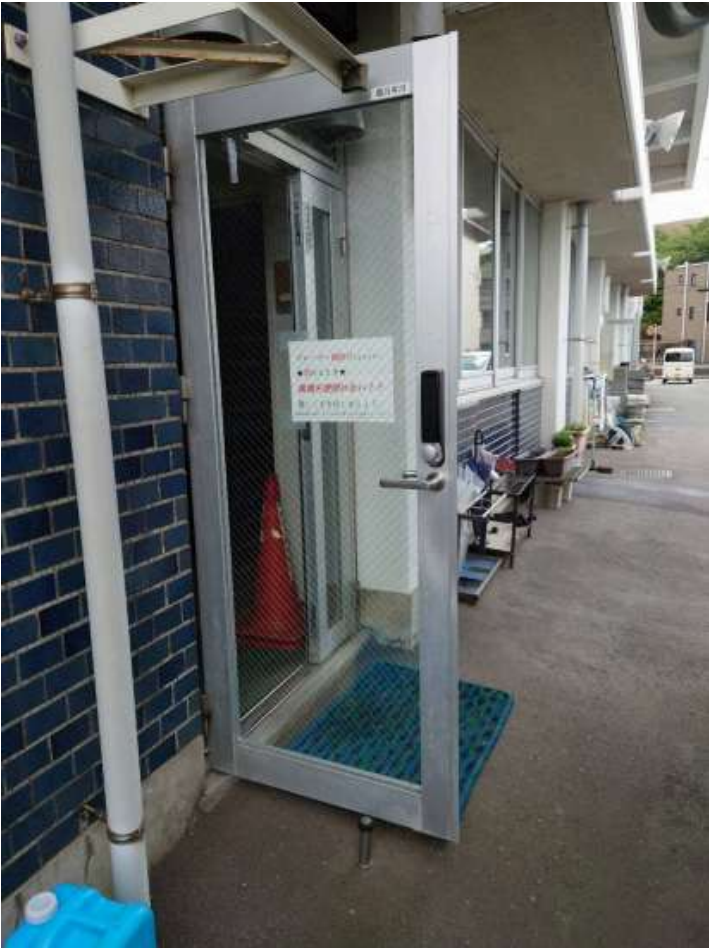
事業所入口ガラス扉のガラス修理と対策修繕工事。  
少し前にガラス修理をしたガラス扉が再度、破損してしまった。  
原因として、既存のドアクローザーにストップ機能がなく、強風などにより大きく勢いよく開いてしまう。  
その扉を止めるために上側には、ドアストッパーが取付けられているが下側にはない為、下側は、勢いのまま開こうとし続けるので、ガラス扉に歪みガラスが破損したと思われる。

その対策として、ガラス修理と一緒にドアクローザーをストップ機能付きのものに取替え、扉が勢いよく開くことを防止する。  
また、ガラス扉に歪みが生じないように上側のドアストッパーと平行に下側のにも床付けドアストッパーを取付け、ガラス破損の再発防止修繕工事をした。

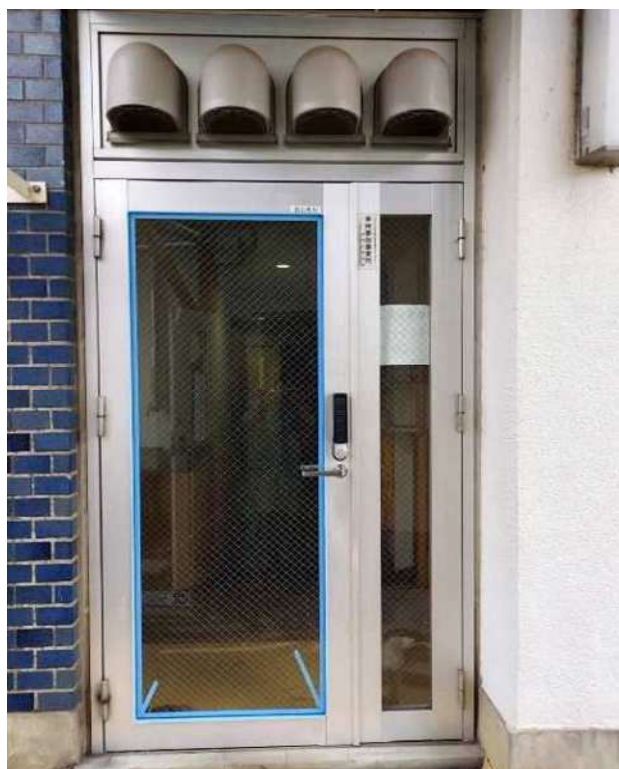
## ①ガラス修理

### ①ガラス破損

(強風にあおられて、  
勢いよく開いた衝撃で破損)

ヒシワイヤー透明

W:622×H:1753

四方コーキング施工

(ドア修正及び調整)

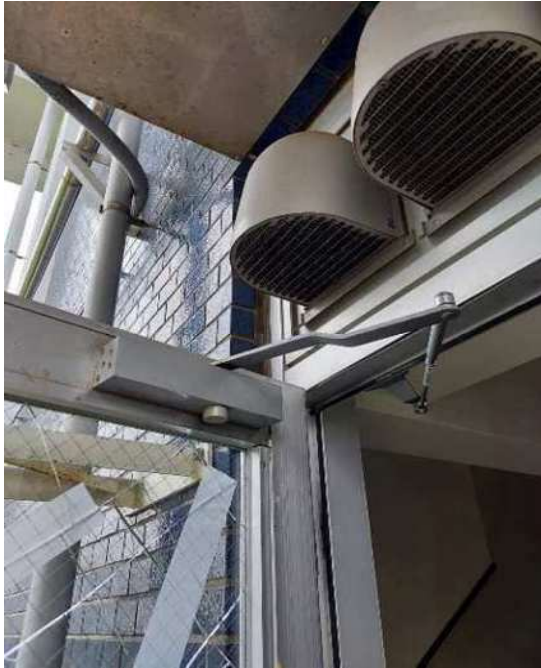
## ②ドアクローザー交換

### ②ドアクローザー

(現状、ストップ機能なし)

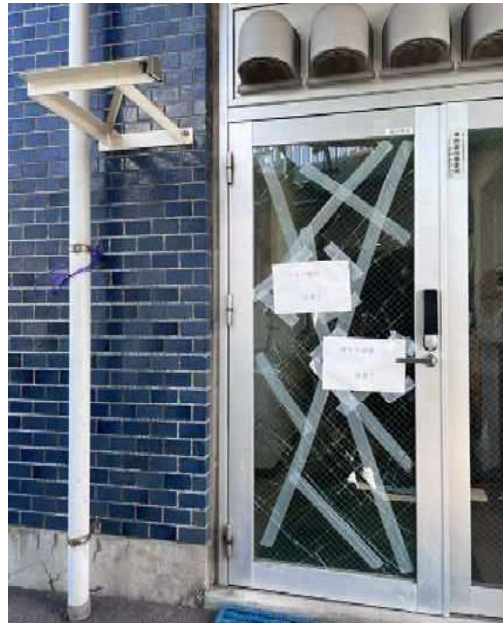
上部ドアストッパー有

下部ドアストッパー無

(上部にはドアストッパーがあり、下部には無い為、ドアが勢いよく開いた際にドアに歪みが生じ、破損原因となる可能性あり)
